LA EXPO'92 DE SEVILLA CON GUILLERMO PÉREZ VILLALTA  
EN LA CUMBRE DEL PABELLÓN DE ANDALUCÍA

Estudio técnico y proceso de degradación de una pintura mural  
contemporánea

AUTORA: SANDRA LÓPEZ FERNÁNDEZ

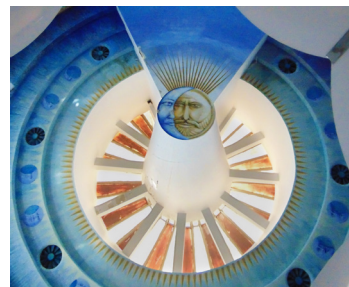
**Imagen 4.** Cúpula externa del edificio en la actualidad.

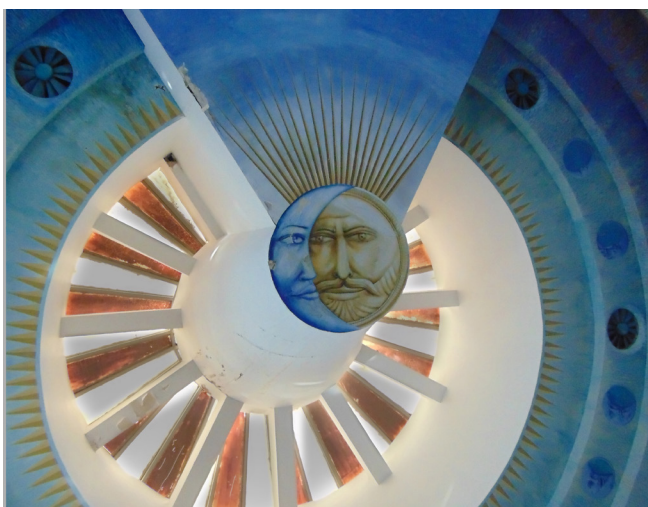
**Imagen 7.** Representación de la unión del Sol y la Luna en el lucernario de la cúpula.

La acción del agua, principalmente, ha sido la causante de los diversos daños que se pueden apreciar tanto por la parte del lucernario, como por los anillos más céntricos de la composición.

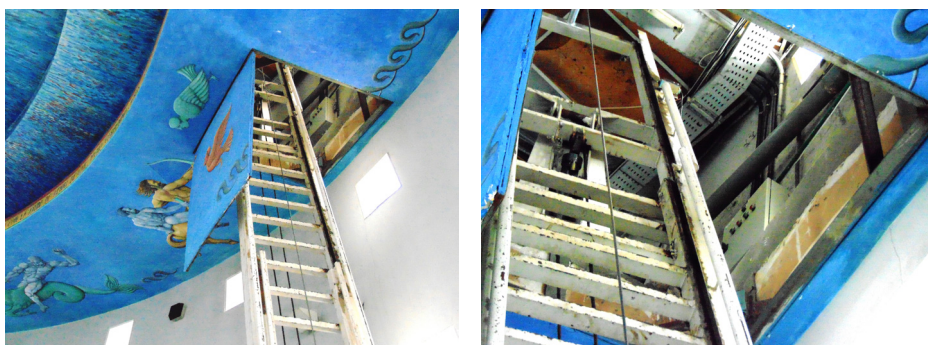
Cabe destacar, de igual manera, que esta cúpula se encuentra bajo una cámara de aislamiento o espacio que la delimita de la cúpula o techo que da directamente hacia el exterior del edificio. El arquitecto, durante la entrevista que se le realizó, alega que pensó en este sistema de aislamiento para que la futura pintura que se realizara en este espacio se *conservara* el máximo tiempo posible. Gracias a esta idea, la pintura se encuentra en un estado bastante bueno en comparación a cómo se presentaría esta si la cámara no existiera y la pintura estuviese en ese último nivel de la torre.

**Imagen 13.** Visualización de la cámara superior a la cúpula pintada, a través de una compuerta que se encontraba abierta.

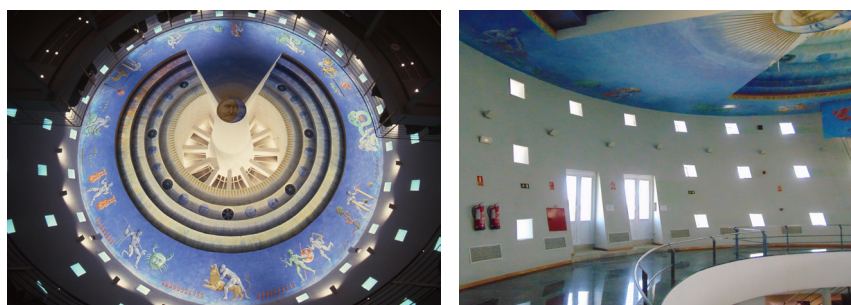
En cuanto a la luz, la cual no ha sido comentada en el punto anterior, no ha sido partícipe del deterioro de la pintura. La estancia, cuando era utilizada como restaurante durante el período activo de la Expo '92, estaba iluminada por la luz natural del exterior, la cual entraba por las ventanas, puertas de cristal y la cúpula vítrea externa, y por luz artificial. El edificio en su totalidad estaba iluminado por diferentes tipos de luz pero la cúpula de Guillermo Pérez Villalta estaba iluminada por un conjunto de 24 focos de luz incandescente amarilla que proyectaban su luz directamente a las figuras que decoran el anillo externo. En la actualidad, estos focos se encuentran apagados y/o desconectados y no se hacen uso de ellos. Por tanto, la estancia queda iluminada únicamente por la luz natural que procede del exterior.

**Imagen 27.** Izq. Cúpula iluminada con luz natural y artificial durante la Expo '92. Dcha. Estancia iluminada sólo con luz natural, procedente de la cúpula externa, puertas que dan al exterior y ventanas.

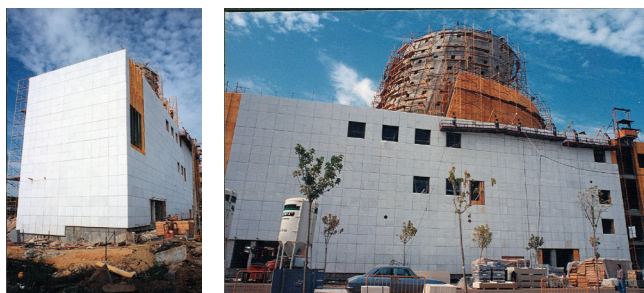
Cabe decir que, aunque haya habido depósitos importantes de agua en la cúpula como se ha explicado anteriormente, no existen indicios de que el estrato principal de soporte, el hormigón, esté afectado por sales. Esto puede ser porque el hormigón esté perfectamente aislado por la aplicación de espuma de poliuretano o porque las sales no han salido al exterior por la estabilización de la obra. (Mora, Mora y Philippot, 2003: 353)

**Imagen 28.** Aislamiento en varias zonas del edificio con espuma de poliuretano.

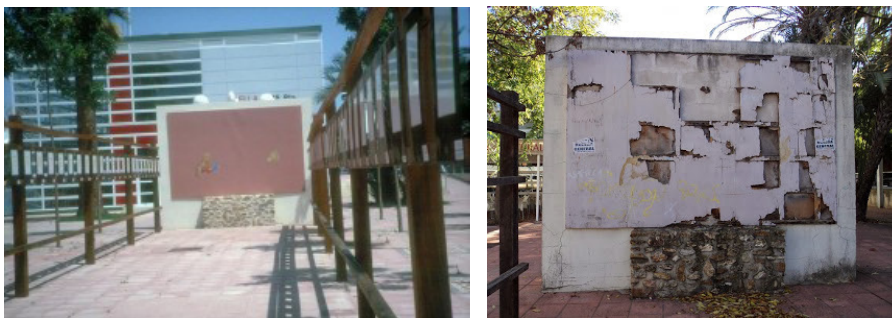
**Imagen 30.** Estado de conservación de la obra “Plato Azul”, de Ilya Kabalov.  
*Izq.* Obra durante la Expo '92. *Dcha.* Obra en la actualidad.

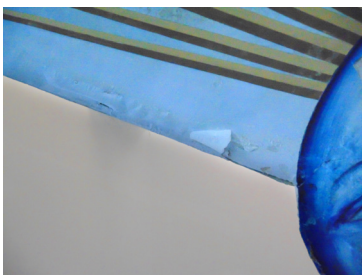
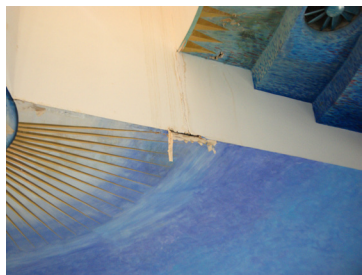
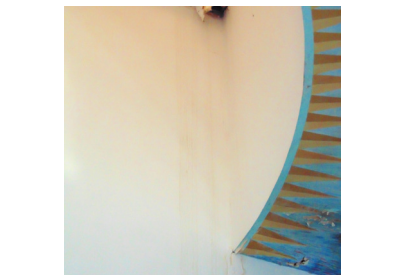
**Imagen 40.** Macrofotografías de daños.
